**HOTĂRÂREA nr. 121 din 18.08.2025**  
**privind actualizarea unor poziții din inventarul bunurilor ce aparțin domeniului public al Municipiului Câmpulung**

# RAPORT DE EVALUARE

**bunuri imobile evaluate : construcții si teren , aflate in domeniul public  
al Municipiului Câmpulung si administrarea  
Spitalului Municipal Câmpulung**

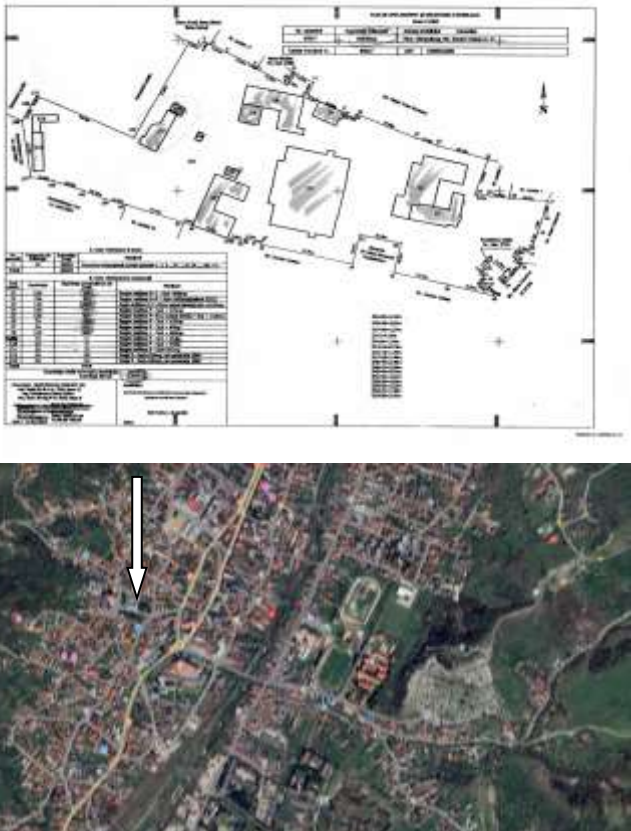
| <p><b>Schita teren , amplasament</b></p> | |

| <p><b>Numar cadastral</b></p> | <p>Terenul este identificat cu numărul cadastral 85817 in CF 85817 a localității Câmpulung</p> |
| <p><b>Localizarea: (adresa)</b></p> | <p>Municipiul Campulung , str. Doctor Costea , nr. 8 , județul Arges .<br/>Accesul se poate face si din str. Elena Doamna , str. Matei Basarab , str. Matei Tican Rumano .</p> |

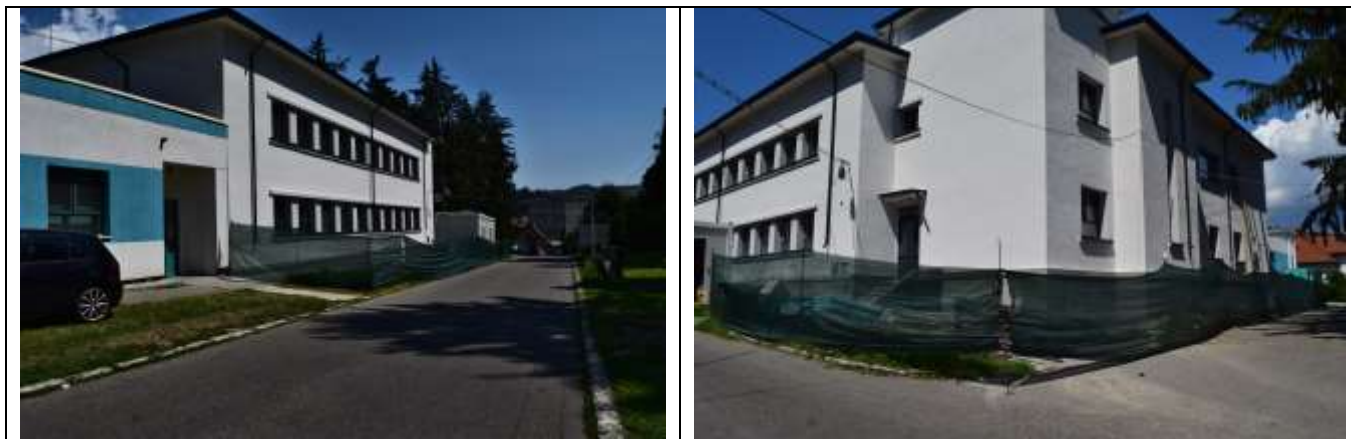
#### Plansa foto

- pozitie plan topo : C1
- numar de inventar : 366
- valoare de inventar : 216.390,62 lei
- nivel de inaltime : P+1
- suprafata construita :424 mp ;
- suprafata desfasurata : 848 mp ;
- anul constructiei : 1942 ;
- structura de rezistenta : cu fundații continue din beton , zidărie portantă din cărămidă ;
- inchideri : din zidărie , cu izolație din vată minerală si tencuiala decorativă ;
- acoperis : cu astereala din lemn si invelitoarea din tiglă metalică ;
- finisaje : tamplarie PVC cu geam termopan , pardoseli din mozaic , pereti tencuiti , gletuiti si vopsiti ;
- instalatii : curent electric : iluminat fluorescent si prize , incalzire centrală , apa curentă , canalizare , gaz metan ;
- stare fizică , este bună , clădire cu structura puternică de rezistență , finisaje medii , întreținute , instalatii functionale .

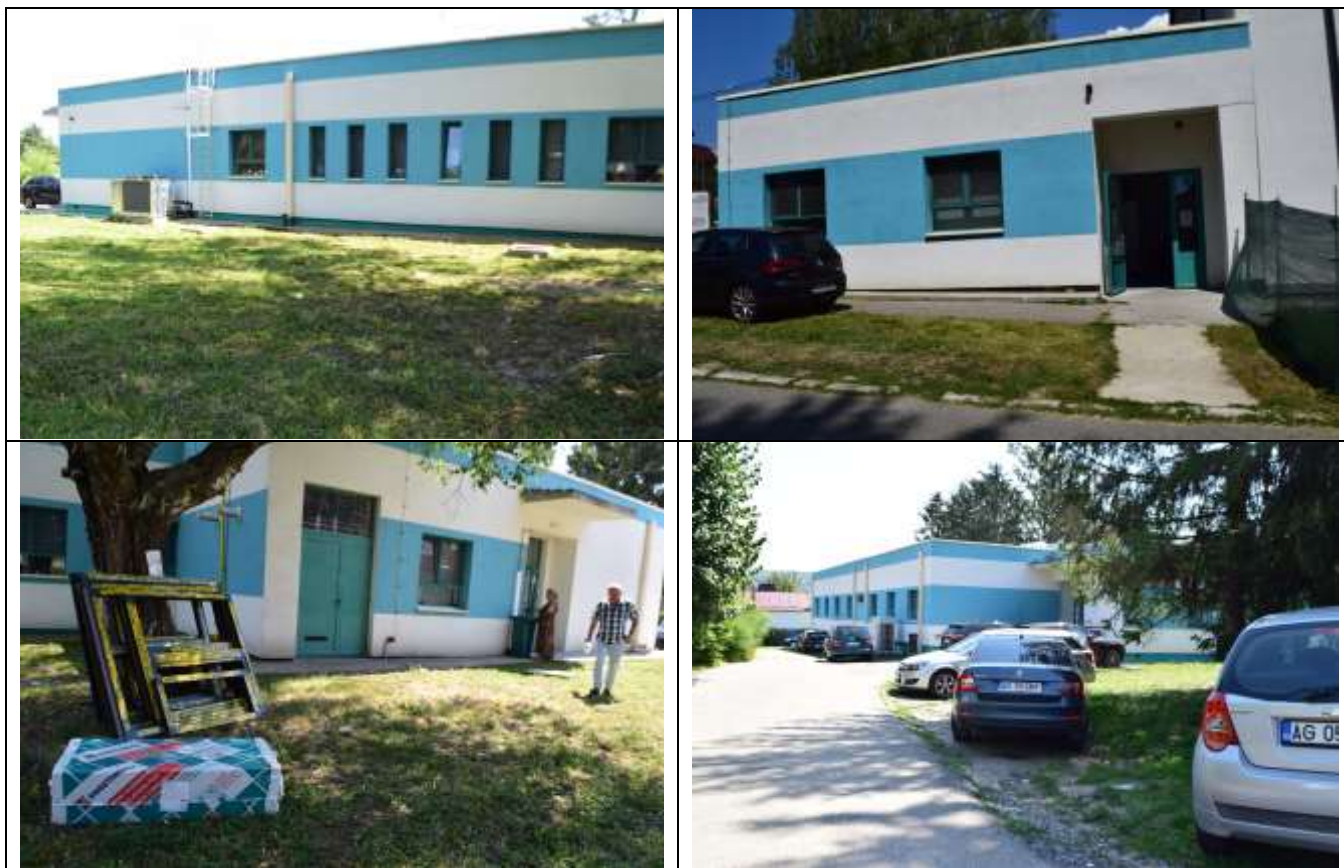
### Plansa foto

- pozitie plan topo : C2 ;
- numar de inventar : 368 ;
- valoare de inventar : 886.023,50 lei
- nivel de inaltime : D+P ;
- suprafata construita : 913 mp ;
- suprafata desfasurata : 1002 mp ;
- anul constructiei : 2022 ;
- structura de rezistenta .cu fundații continue din beton , zidărie portantă din cărămidă , placă din beton peste parter ;
- inchideri din zidărie , izolație din vată mineral si tencuiala decorativă
- acoperis : tip terasă necirculabilă , izolată termic si hidrofug ;
- finisaje : tamplarie PVC cu geam termopan , pardoseli reci , pereti tencuiti , gletuiti si vopsiti ;
- instalatii : iluminat fluorescent si prize , incalzire centrală , apa curentă , canalizare , gaz metan ;
- stare fizică este bună , clădire cu structura puternică de rezistență , finisaje medii , întreținute , instalatii functionale .

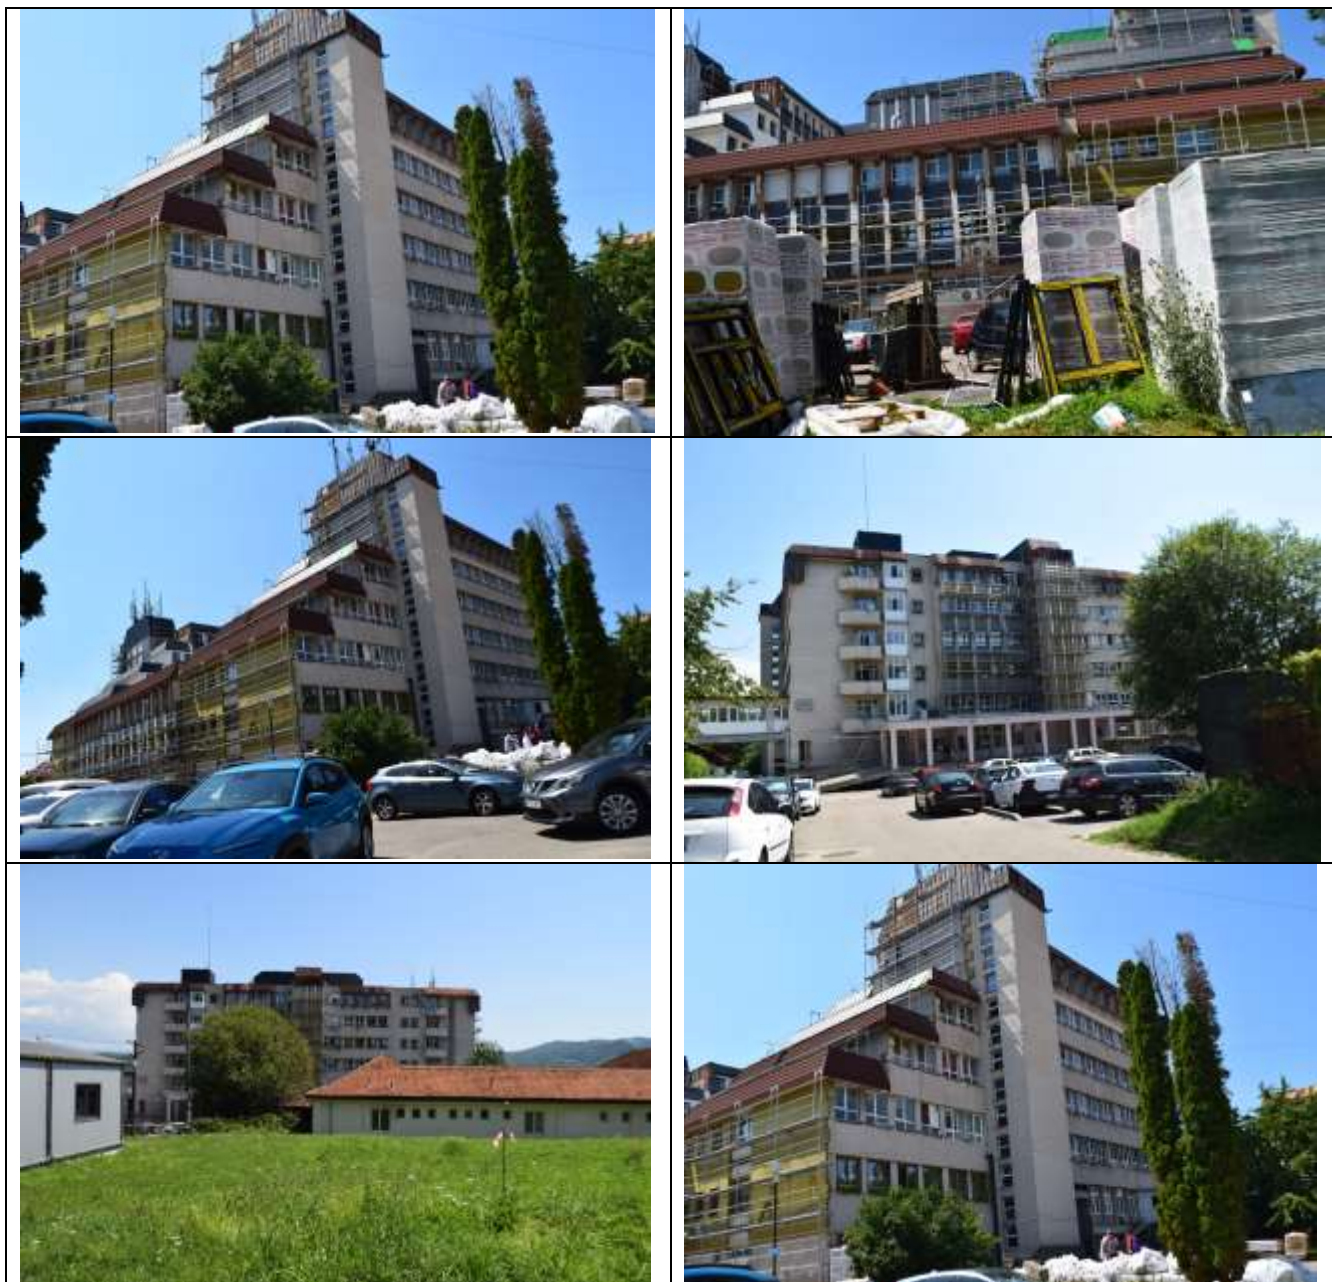
### Plansa foto

- pozitie plan topo : C3 ;
- numar de inventar : 365 ;
- valoare de inventar : 35.807.473,47 lei ;
- nivel de inaltime : D+P+5E ;
- suprafata construita : 2287 mp ;

- stare fizică : bună , constructie cu structura puternică de rezistență , finisaje intretinute , instalatii funcționale.

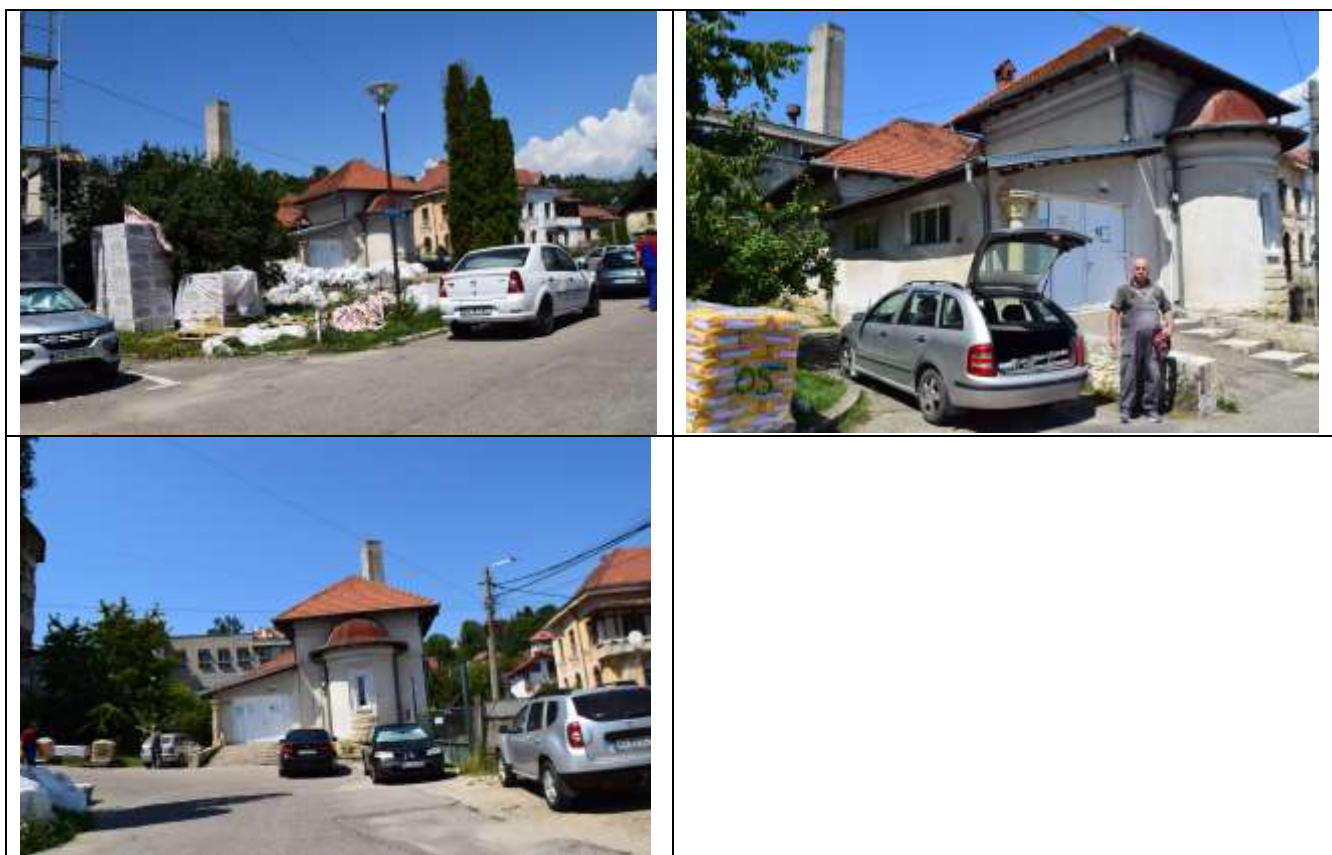
## Plansa foto

- pozitie plan topo : C4 ;
- numar de inventar : 369 ;
- valoare de inventar : 16,40 lei ;
- nivel de inaltime : parter ;
- suprafata construita : 171 mp ;
- suprafata desfasurata : 171 mp ;
- anul constructiei : 1941 ;
- structura de rezistență cu fundații continue din beton , pereti portanți din zidărie ;
- inchideri : zidarie din caramidă , tencuiți si finisati cu praf de piatră ;
- acoperis : cu astereală de lemn si invelitoare din țiglă ceramică ;
- finisaje : tamplarie din PVC cu geam termopan , pardoseli placate cu mozaic , pereti tencuiti si gletuiti la interior , partial placate cu faianta ;
- instalatii iluminat fluorescent si prize , încălzire centrală , apa curentă , canalizare , gaz metan ;
- stare fizică este bună , construcție intretinută , finisaje medii , instalatii functionale .

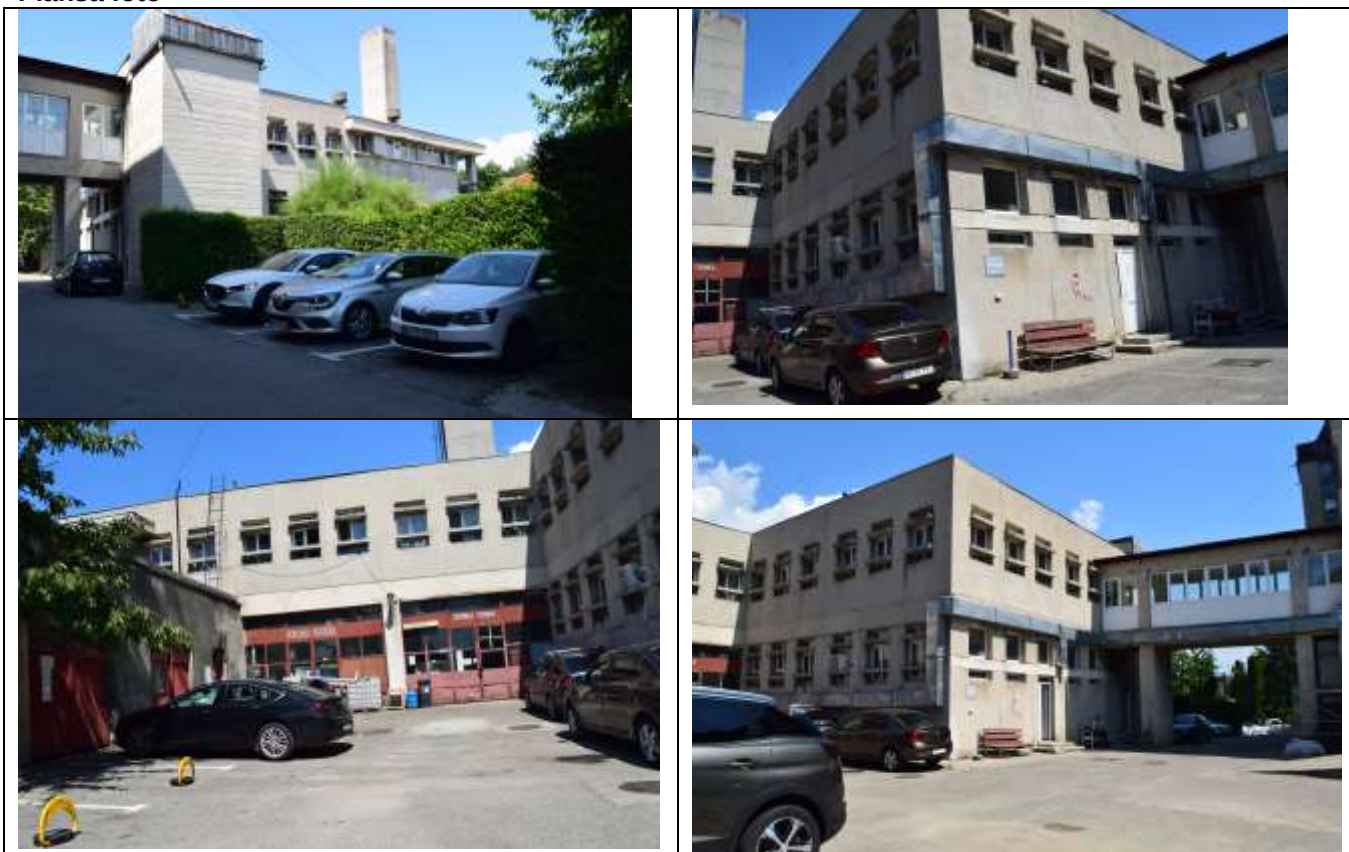
### Plansa foto

- pozitie plan topo : C5 ;
- numar de inventar : fn ;
- valoare de inventar : 258.946,27 lei ;
- nivel de inaltime : P+1 cu subsol tehnic ;
- suprafata construita : 620 mp ;
- suprafata desfasurata : 1320 mp ;
- anul constructiei : 2014
- structura de rezistenta : cu fundatii izolate , stalpi si grinzi din beton armat , placă de beton peste parter si peste etaj ;
- inchideri din zidărie , finisate la exterior cu praf de piatră ;
- acoperis : tip terasă necirculabilă , izolată termic si hidroizolată ;
- finisaje : pardoseli reci , pereti tencuiti si gletuiti la interior , tamplărie PVC cu geam termopan ;
- instalatii electrice mono si trifazice , încălzire centrală , apa curentă , canalizare , gaz metan ;
- stare fizică : bună , clădire întreținută , funcțională .

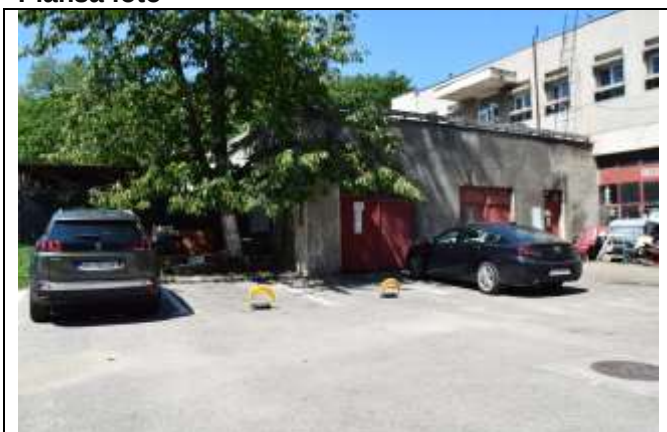
### Plansa foto

- pozitie plan topo : C6 ;
- numar de inventar : 524 ;
- valoare de inventar : 1,67 lei ;
- nivel de inaltime : parter ;
- suprafata construita :155 mp ;
- suprafata desfasurata : 155 mp ;
- anul constructiei : 1925 ;
- structura de rezistenta cu fundatii continue din beton , pereți portanți din zidarie ;
- inchideri din zidărie ;
- acoperis : tip terasa necirculabilă izolată ;
- finisaje :usi acces metalice ;
- instalatii : curent , apa , canalizare ;
- stare fizică : satisfăcătoare ;

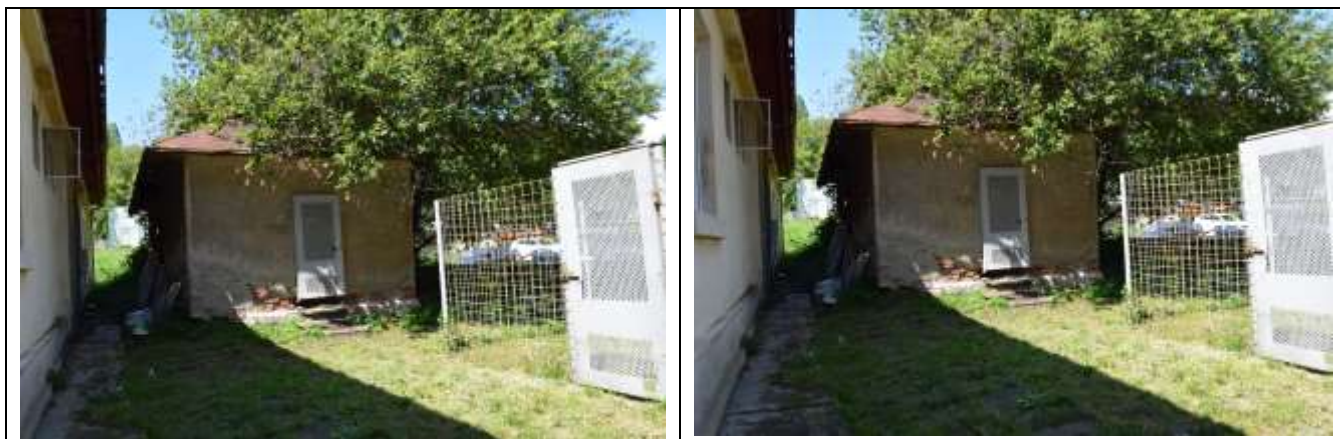
#### Plansa foto

- pozitie plan topo : C7 ;
- numar de inventar :522 ;
- valoare de inventar : 2,54 lei ;
- suprafata construita :44 mp ;
- suprafata desfasurata : 44 mp ;
- anul constructiei : 1960 ;
- structura de rezistenta cu pereti portanti din zidărie de cărămidă ;
- inchideri din zidărie ;
- acoperis : cu invelitoare din tablă neagră si structură de susținere din lemn ;
- finisaje : usa acces din PVC , pardoseală betonată .
- instalatie electrică ;
- stare fizică : nesatisfăcătoare , clădire cu uzura fizică si morală avansată , tablă ruginită , tencuiala la exterior parțial desprinsă .

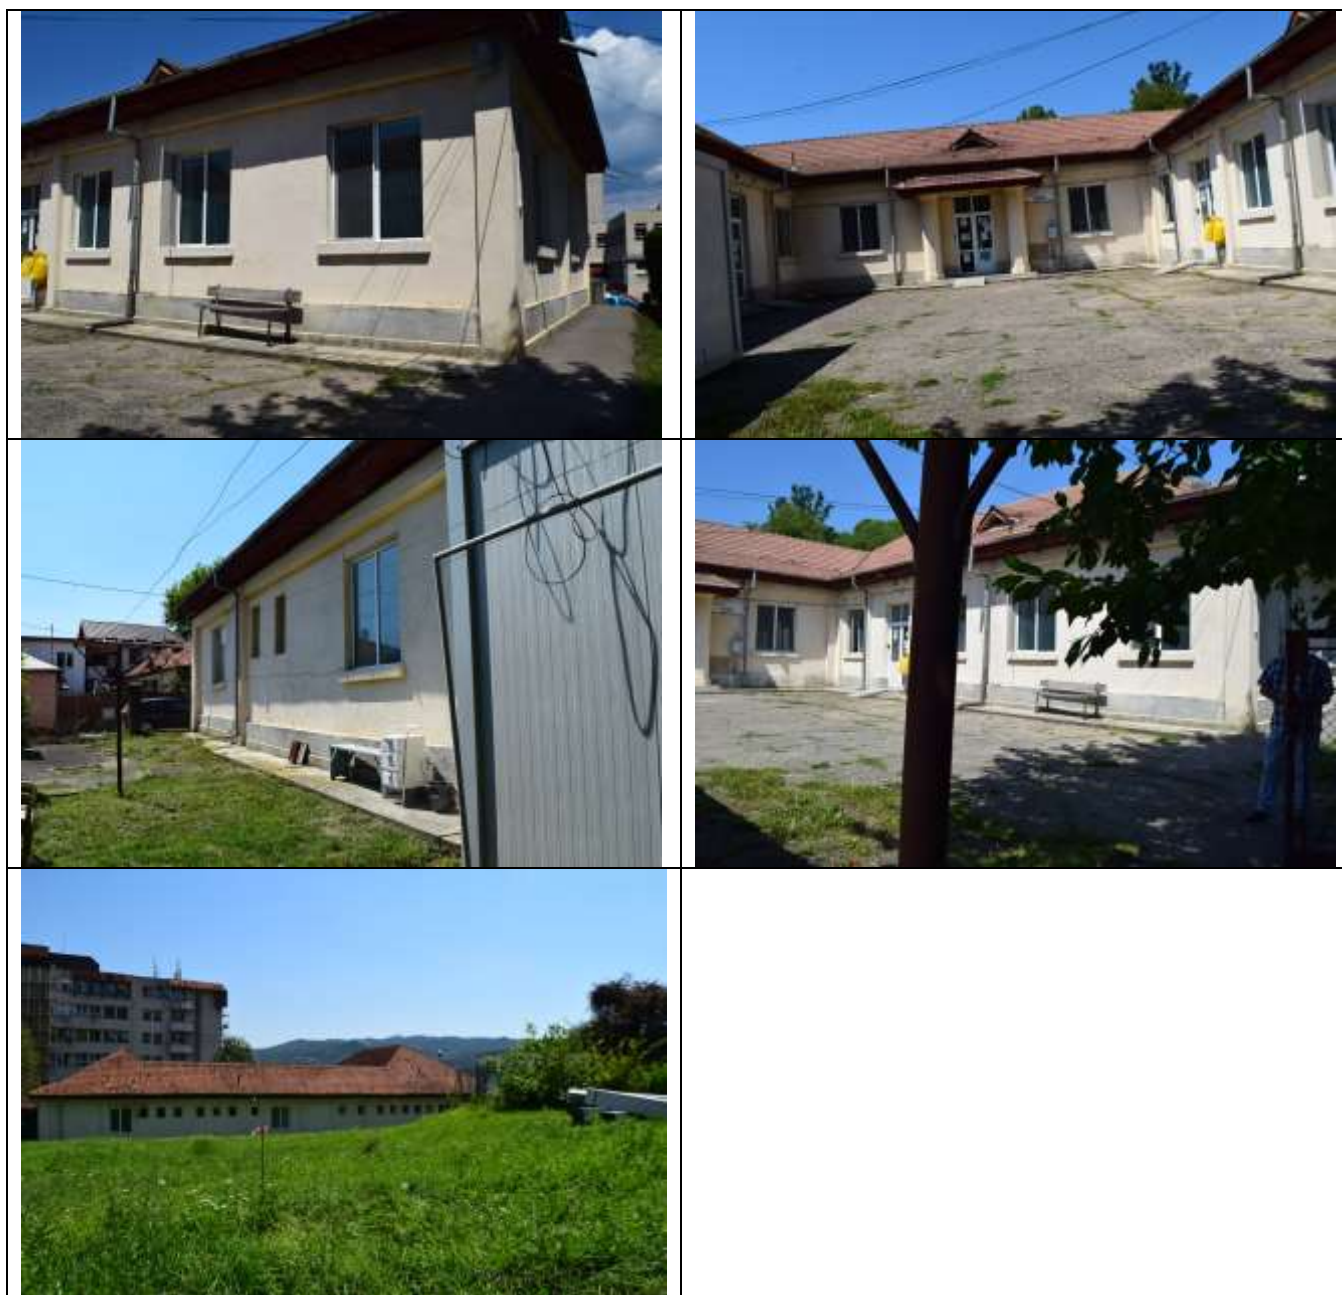
## Planșă foto

- pozitie plan topo : C8;
- numar de inventar : 367 ;
- valoare de inventar : 317.232,93 lei ;
- nivel de inaltime : parter ;
- suprafata construita : 669 mp ;
- suprafata desfasurata : 669 mp ;
- anul constructiei : 1971 ;
- structura de rezistență cu fundații continue din beton , pereti portanți din zidărie ;
- inchideri : zidarie din caramidă , tencuiți si finisati cu praf de piatră ;
- acoperis : cu astereală de lemn si invelitoare din țiglă ceramică ;
- finisaje : tamplarie din PVC cu geam termopan , pardoseli placate cu mozaic , pereti tencuiti si gletuiti la interior , partial placate cu faianta :
- instalatii iluminat fluorescent si prize , încălzire centrală , apa curentă , canalizare , gaz metan ;
- stare fizică este bună , construcție intretinută , finisaje medii , instalatii functionale .

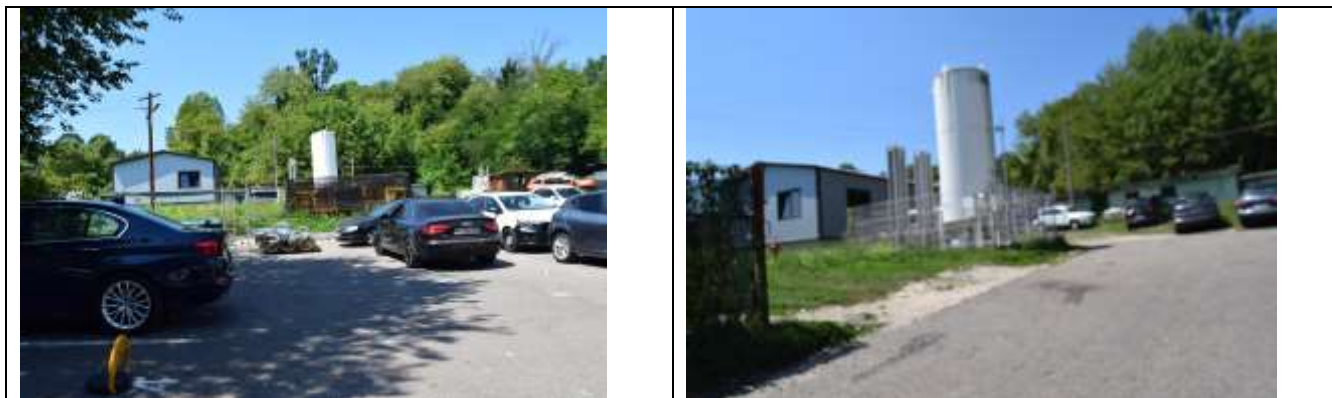
### Planșă foto

- pozitie plan topo : C9
- numar de inventar :fn
- valoare de inventar : 0,36 lei
- suprafata construită : 21 mp ;
- anul constructiei : 2022
- structura de rezistenta
- construcție specială formată din placă armată din beton si imprejmuire din gard metalic din plasă de sarmă profilată cu inaltimea de 1,80 m. Echipamentele existente in interiorul perimetrului imprejmuit nu constituie obiectul evaluarii , acestea nefiind de natura clădirilor sau construcțiilor special .
- starea fizică este bună : amenajarea este funcționată , întreținută .

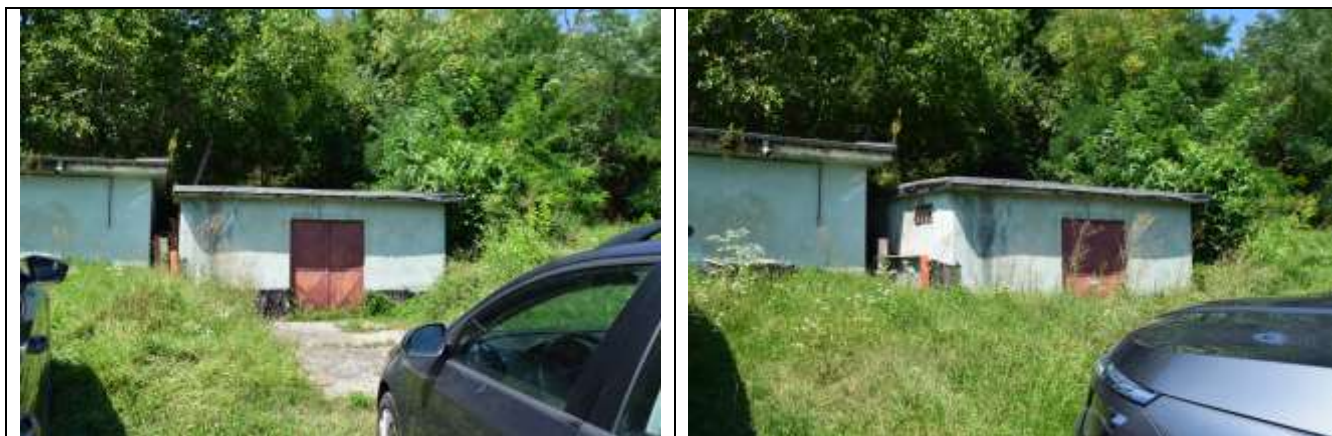
### Planșă foto

- pozitie plan topo : C10 ;
- numar de inventar : 33 ;
- valoare de inventar : 12,57 lei ;
- nivel de inaltime : parter ;
- suprafata construita : 43 mp ;
- suprafata desfasurata : 43 mp ;
- anul constructiei : 1955 ;
- structură de rezistență cu fundație continuă din beton , pereti din zidărie , placă din beton peste parter;
- inchideri din zidărie , tencuită la interior si exterior ;
- acoperis tip terasa necirculabilă , izolată termic si hidrofug ;
- finisaje : pardoseală betonată ;
- stare fizică este satisfăcătoare : construcție cu finisaje inferioare , neintreținute .

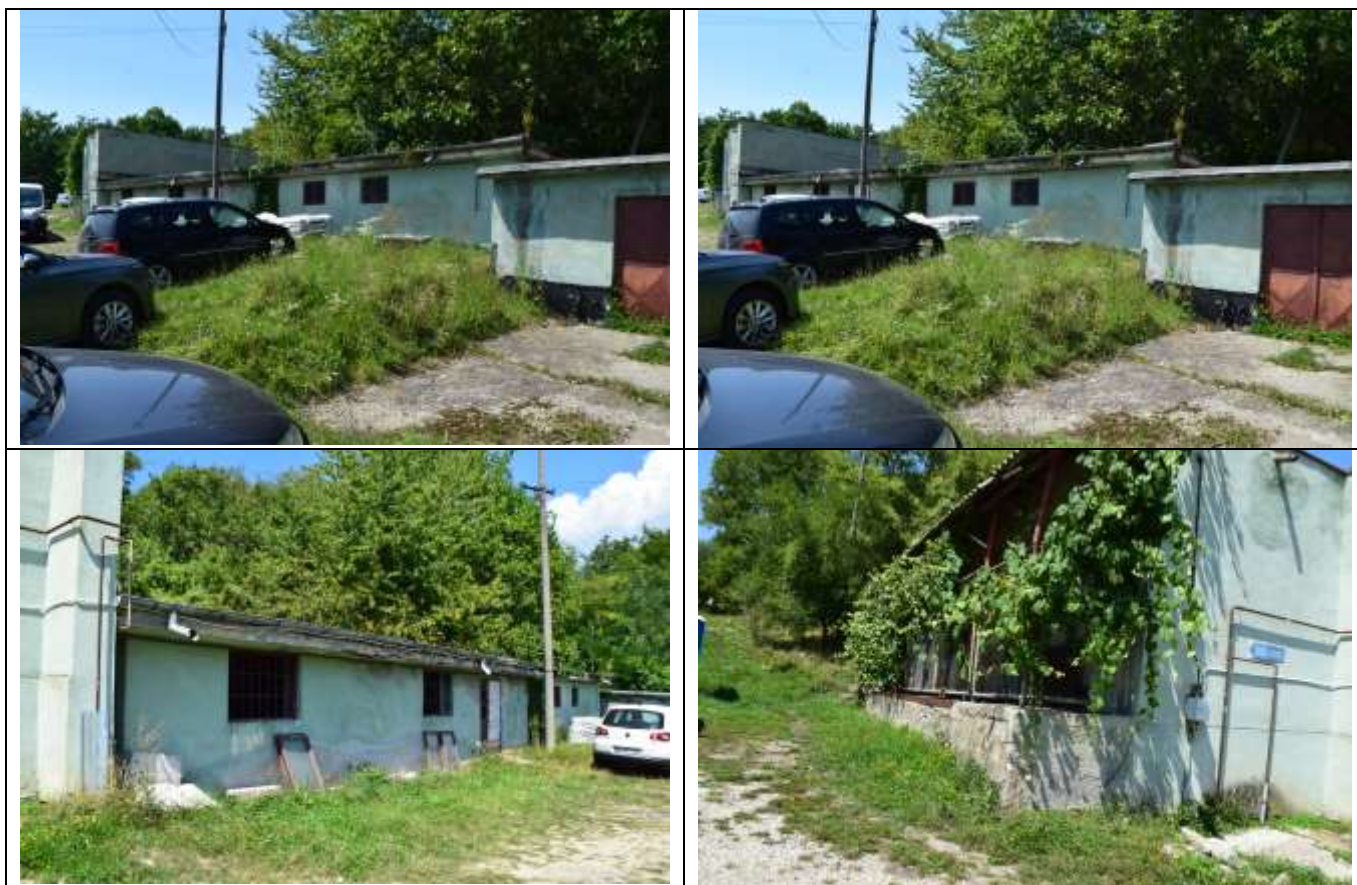
#### Planșă foto

- pozitie plan topo : C11 ;
- numar de inventar :370 ;
- nivel de inaltime : parter ;
- valoare de inventar : 4.084,69 lei ;
- suprafata construita : 251 mp ;
- suprafata desfasurata : 251 mp
- anul constructiei : 1976 ;
- structură de rezistență cu fundație continuă din beton , pereti din zidărie , placă din beton peste parter;
- inchideri din zidărie , tencuită la interior si exterior ;
- acoperis tip terasa necirculabilă , izolată termic si hidrofug , partial plăci azbociment ;

- finisaje : pardoseală betonată ;
- stare fizică este satisfăcătoare : construcție cu finisaje inferioare , neîntreținute .

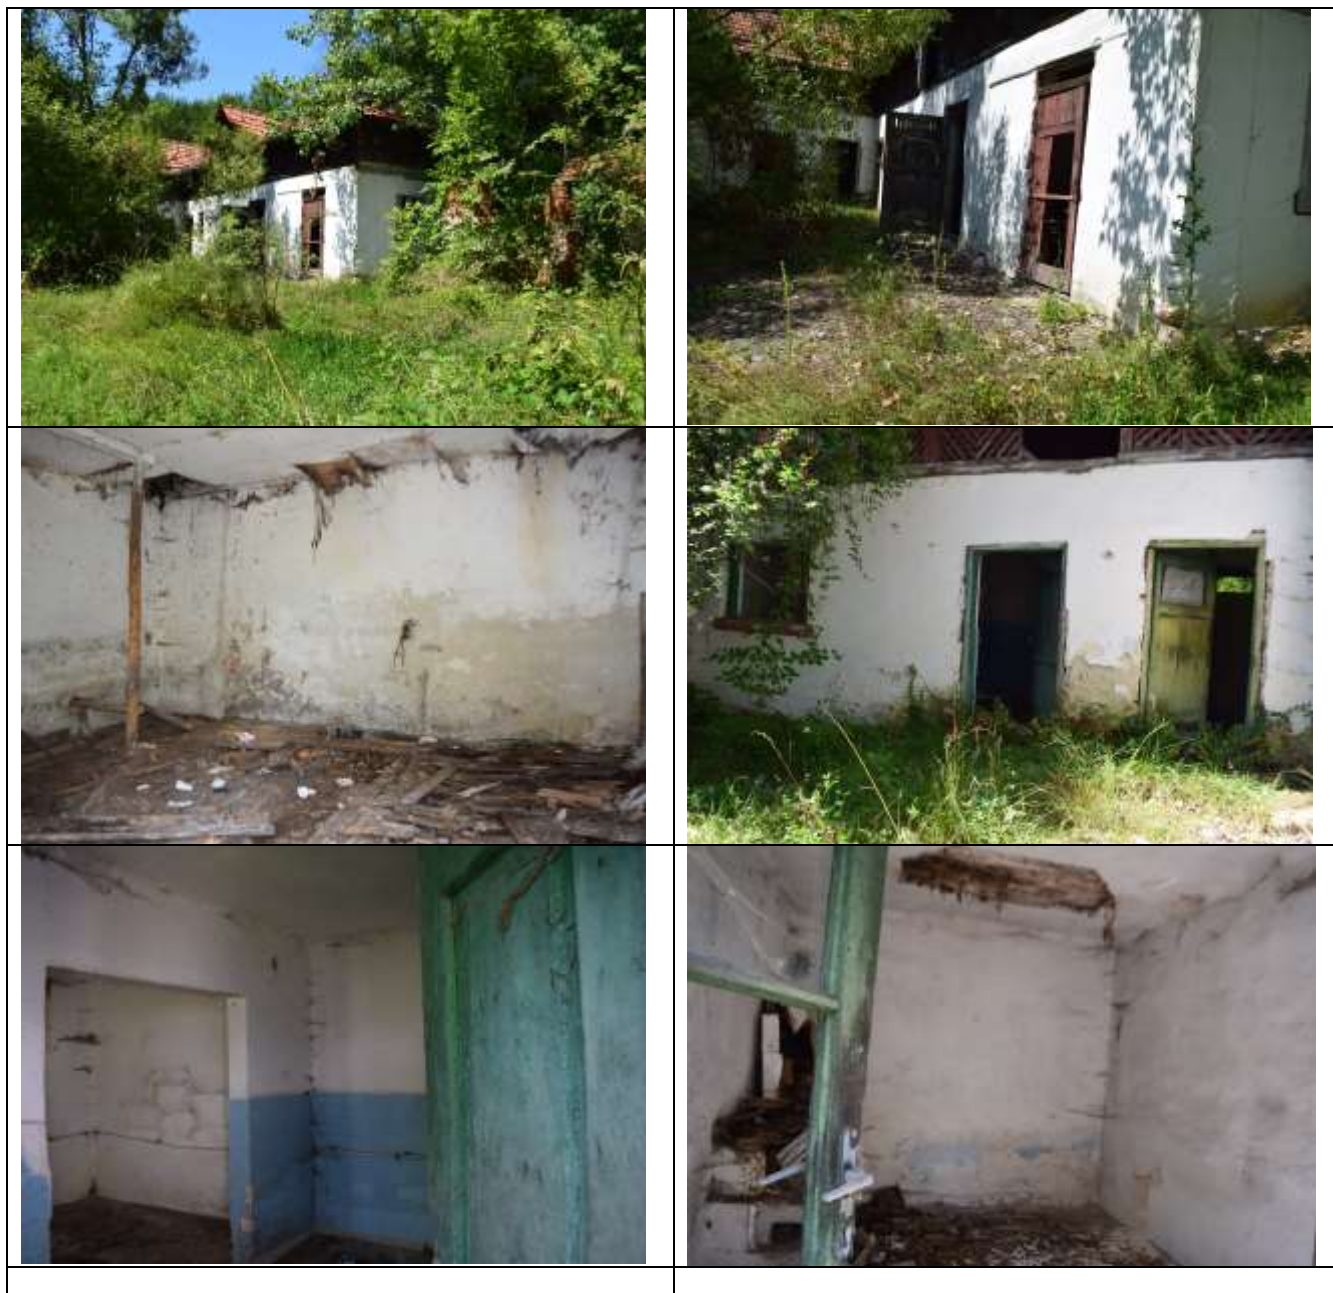
## Plansa foto

- pozitie plan topo: C12
- numar de inventar : 44 ;
- valoare de inventar : 1,56 lei ;
- nivel de inaltime : parter :
- suprafata construita : 103 mp ;
- suprafata desfasurata : 103 mp ;
- anul constructiei: 1960 ;
- structura de rezistenta cu fundații continue din beton , pereti portanți din zidărie , tavan din paiantă,
- inchideri din zidărie de caramidă ;
- acoperis cu invelitoare din tiglă si structura de susținere din lemn
- finisaje : pardoseala betonata , tamplarie din lemn :
- instalații : fără ;
- stare fizică : nesatisfăcătoare , construcție nefuncțională , degradata , cu tavanul partial căzut , cu posibilitate de prăbușire .

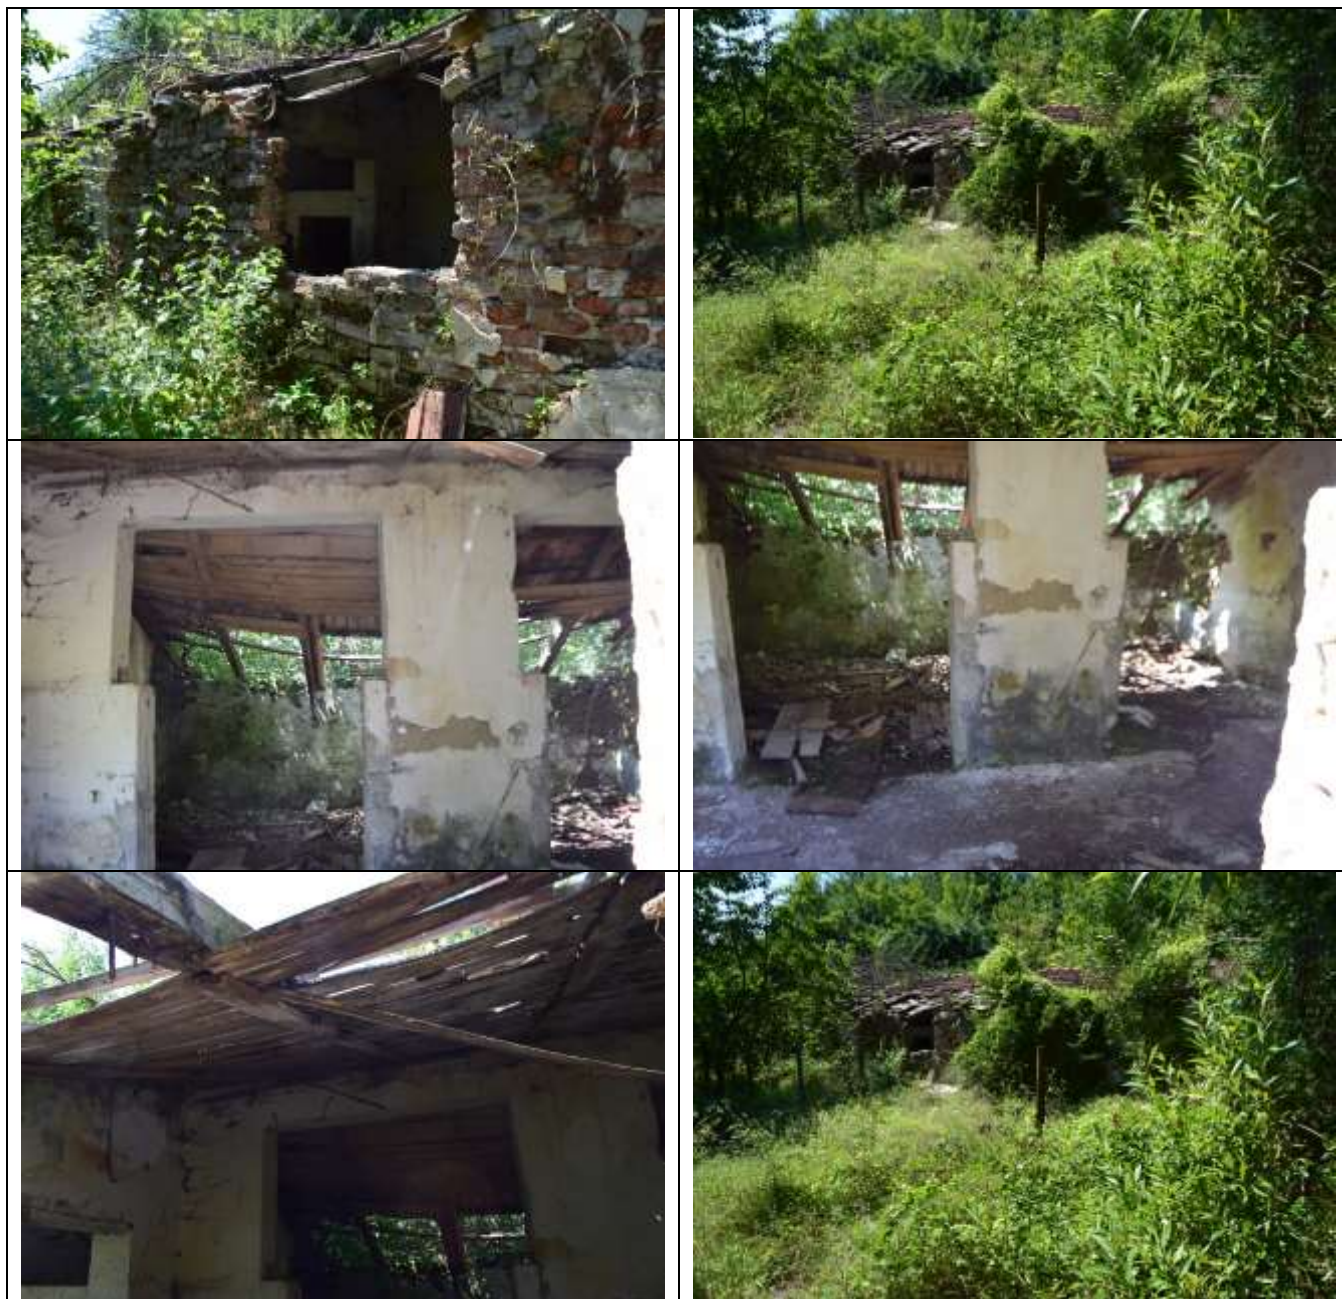
### Planșă foto

- pozitie plan topo : C13 ;
  - numar de inventar : 46 ;
  - valoare de inventar : 2,44 lei ;
  - nivel de inaltime : parter ;
  - suprafata construita : 160 mp ;
  - suprafata desfasurata : 160 mp ;
  - anul constructiei : 1960 ;
- structura de rezistenta cu fundatii continue din beton , pereti portanți din zidărie , fără tavan ,
- inchideri din zidărie de caramidă ;
  - acoperis cu invelitoare din tigla si structura de susținere din lemn
  - finisaje : pardoseala betonata , fără tamplărie ;
  - instalații : fără ;
  - stare fizică : nesatisfăcătoare , construcție nefuncțională , degradată , prăbusită in mare parte .
